Ligações viga-viga de concreto preformado sob torção

Mikhail Luczynski¹, Dênio Ramam Carvalho de Oliveira², Alcebiades Negrão Macêdo³

Preshaped Concrete Beam-Beam Joints under Torsion

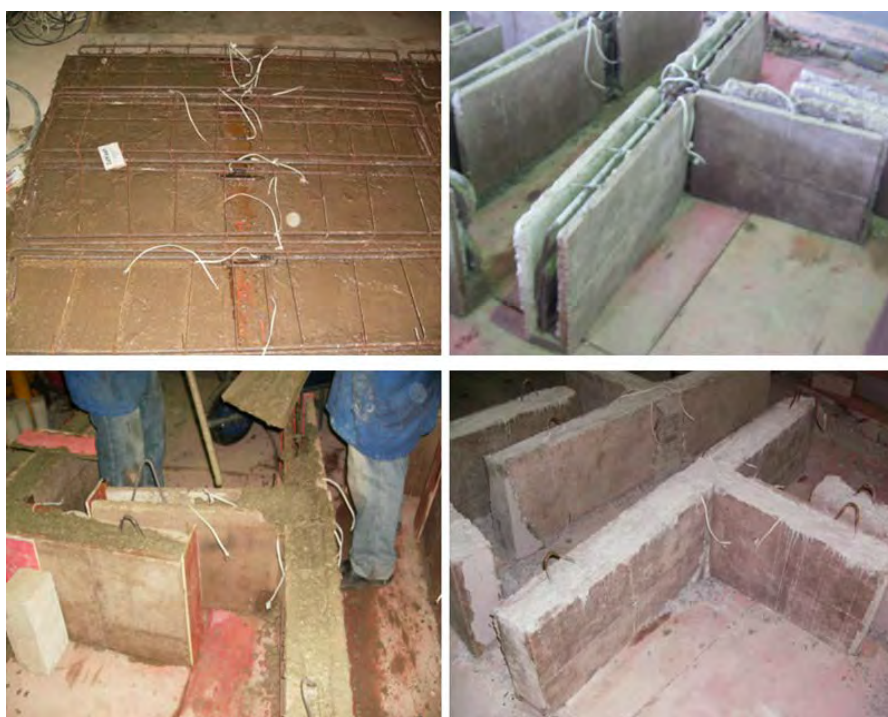
Figura 1: Sistema de produção dos conjuntos preformados

Para todos os conjuntos utilizou-se o mesmo traço de 1: 1,55: 2,33 e fator água-cimento de 0,45, com abatimento de 100 ± 20 mm, sendo que foi substituído 15% de cimento em peso por Metacaulim HP adquirido junto à empresa Metacaulim do Brasil, com a finalidade de aumentar a resistência mecânica do concreto. A concretagem das vigas preformadas foi realizada em etapas. Para as preformas o concreto foi dosado no laboratório de Engenharia Civil da UFPA, devido ao pequeno volume a ser utilizado, bem inferior ao das vigas maciças e dos núcleos das preformadas. Como os conjuntos preformados foram confeccionados em pelo menos quatro etapas, as plataformas de moldagem foram reutilizadas durante as concretagens, otimizando a madeira. Ressalta-se que esta madeira pode ser facilmente eliminada do processo de fabricação com a utilização de chapas metálicas ou plásticas. A figura 1 mostra a seqüência de produção artesanal dos conjuntos preformados.

Os moldes de madeira dos conjuntos maciços foram confeccionados de maneira convencional utilizando compensado resinado com espessura de 10 mm e sarrafos de madeira para o travamento dos mesmos, visando impedir que o molde abra durante a etapa de concretagem. Os moldes dos painéis premoldados foram confeccionados sobre piso plano, também com compensado resinado e com sarrafos para obtenção de reticidade e rigor nas dimensões das placas premoldadas. Na confecção das vigas preformadas a granulometria do seixo é importante para a confecção das preformas das vigas, pois facilita a imersão da armadura e também melhora a trabalhabilidade do concreto, facilitando a fixação do cobrimento nominal das armaduras.

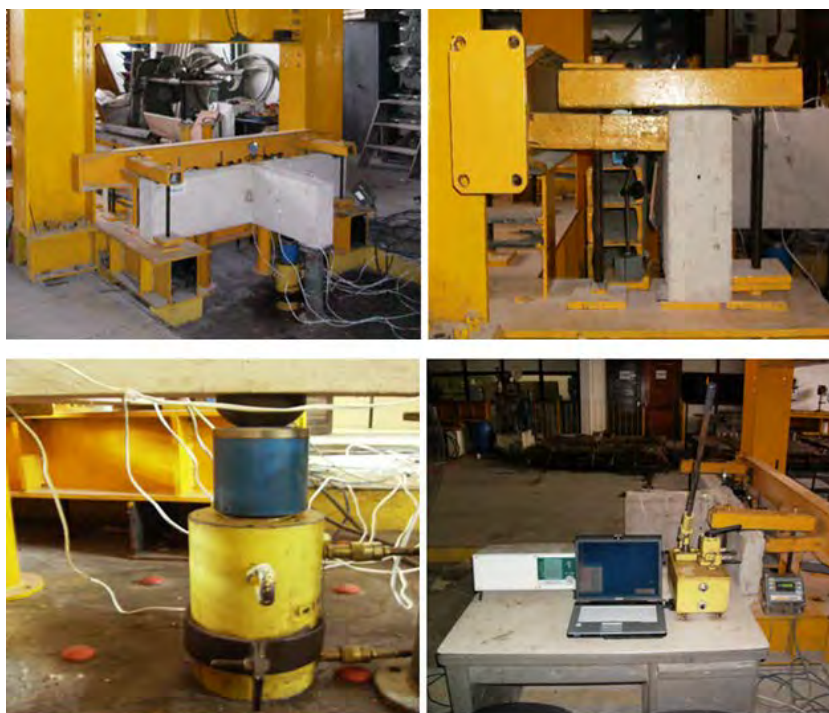
Figura 2: Sistema de ensaio

direção vertical com o sentido de baixo para cima na viga em balanço, através de uma rótula metálica, a fim de promover um momento torçor na viga bi-engastada. A tabela 1 apresenta as principais características das vigas e a Figura 2 mostra o sistema de ensaio utilizado para os conjuntos analisados.

Foram analisados oito conjuntos de vigas de concreto armado, compostos por duas vigas sendo uma bi-engastada (VA) e outra em balanço (VB) simulando a ligação viga-viga, com dimensões de 150 mm x 400 mm para a seção transversal e comprimento de 1.800 mm e 600 mm para as vigas bi-engastada e em balanço, respectivamente. Quatro conjuntos foram maciços, para referência, e quatro foram preformados. A principal variável considerada foi a armadura adicional longitudinal no combate ao esforço torçor, constituída por armaduras de pele de diâmetro de 5,0 mm. Aplicou-se um carregamento na

Eight sets of reinforced concrete beams composed of two beams, with a bi-embedded (VA) and a cantilever (VB), simulating a beam-edge beam joint, with dimensions of 150 mm x 400 mm for the cross section and length of 1,800 mm and 600 mm for the bi-embedded beams and cantilever, respectively, were tested and analyzed. Four sets were solid, for reference, and four were preshaped. The main variable considered was the additional longitudinal reinforcement against torsion, consisting of skin reinforcement with diameter of 5.0 mm. A loading was applied in a vertical direction, from bottom to top in the cantilever beam through a steel plate in order to promote torsion moment on the bi-embedded beam.

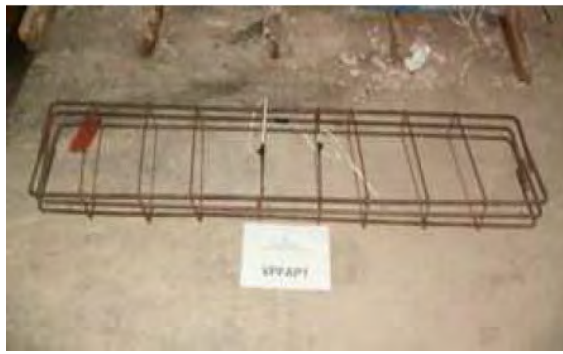
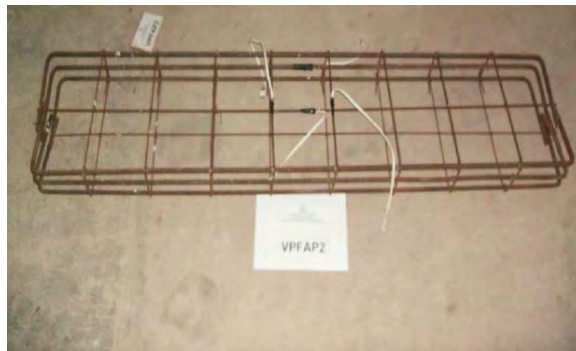
Figura 4: Posicionamento dos extensômetros nos conjuntos de vigas

Durante os ensaios também foram medidas as deformações do concreto e das armaduras dos conjuntos, sendo que as armaduras foram monitoradas da mesma forma que o concreto, no sentido longitudinal e sendo ligadas ao aparelho de aquisição de dados das deformações ALMEMO/AHLBORN. Para as armaduras de pele, os sensores foram posicionados na região aonde se concentram as maiores tensões, ou seja, na região de ligação das vigas, porém nas vigas VMAP1 e VPFAP1, como a barra apresentando somente 800 mm de comprimento, o sensor foi instalado no centro do comprimento total e a barra foi posicionada por dentro da curva do gancho de ancoragem. A figura 4 mostra a posição dos extensômetros elétricos de resistência nas vigas VMAP1, VPFAP1, VMAP2 e VPFAP2.

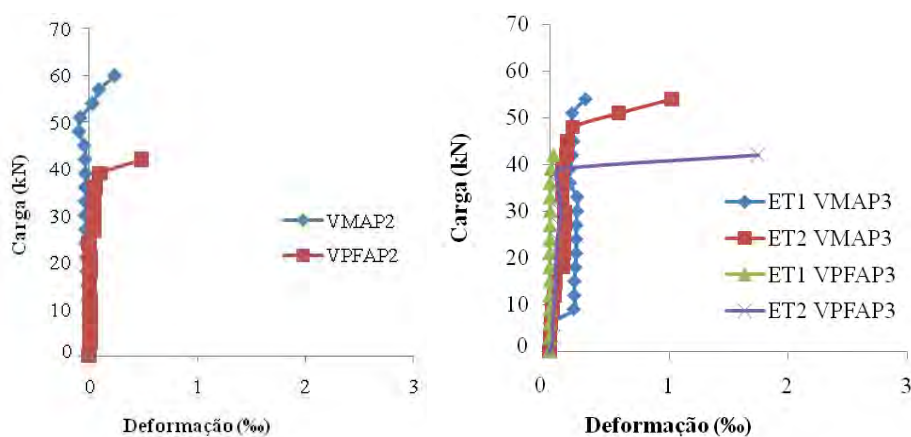
Figura 5: Deformações das armaduras adicionais de ancoragem e armaduras de pele

As armaduras de pele foram mais solicitadas que as armaduras adicionais de ancoragem, tanto nos conjuntos maciços quanto nos preformados, devido à mesmas terem sido posicionadas na região onde ocorreu o fluxo de cisalhamento proveniente do esforço de torção, além do intenso esforço de arrancamento da viga em balanço, enquanto que as armaduras de ancoragem ficaram localizadas na região interna do conjunto, ou seja, fora da área equivalente ao esforço de torção. Apesar dessa armadura ter sido pouco solicitada, sua presença é recomendada para melhorar a ancoragem de ganchos de ancoragem. A Figura 5 mostra as deformações da armadura adicional de ancoragem e da armadura de pele.

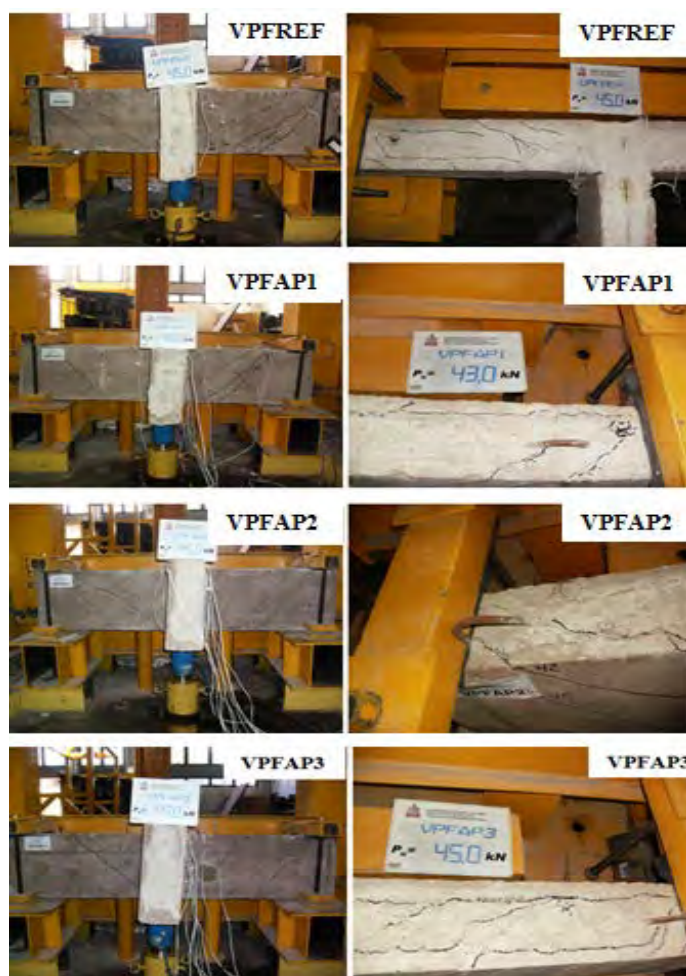
Figura 7: Camadas de concreto dos cojuntos preformados após a ruptura

Verificou-se que todos os conjuntos romperam por esmagamento da bela devido ao esforço de torção ao longo do comprimento da viga, sendo que as fissuras surgiram no ponto de ligação viga-viga e prolongaram-se até a região dos engastes de forma que a ligação entre as vigas não foi comprometida antes da ruptura. As fissuras de torção nos conjuntos preformados surgiram com carregamentos médios 9% maiores que as dos conjuntos maciços, apesar de que as fissuras de torção tenham surgido próximas ao carregamento de ruptura. Nos conjuntos preformados as frissuras seccionaram transversalmente as camadas de concreto, o que evidencia a interação placa premoldada-núcleo, que reagiram solidariamente aos esforços solicitantes. A figura 7 mostra as fissuras que seccionaram a preforma e o núcleo dos conjuntos preformados, ressaltando que as fissuras de torção circundam o elemento helicoidalmente na direção da ligação viga-viga, convergindo para o apoio.

As superfícies superiores dos conjuntos preformados apresentaram deformações menores que as dos conjuntos maciços. Na região de ligação viga-viga ocorreram fissuras de esmagamento do concreto, caracterizando a fragilidade da biela ao esforço de torção. De modo geral, o aumento da taxa de armadura de pele aumentou a quantidade de fissuras nas vigas, embora nos conjuntos preformados tenha ocorrido o descolamento da placa premoldada do núcleo devido ao fluxo de tensões cisalhamento. Os ganchos de ancoragem foram solicitados em todos os conjuntos, na ligação viga-viga. Nos conjuntos VPFAP1 e VMAP1 os ganchos foram menos solicitados, sendo tal comportamento atribuído à armadura adicional de ancoragem. Em todos os conjuntos não houve ruptura precoce da ligação viga-viga, o que se verificou em pesquisas anteriores, onde houve fissuração excessiva na região de ligação, embora as fissuras na região inferior tenham se destacado na ligação entre os elementos.
